SERVIZIO PROTEZIONE CIVILE
Dipartimento Territorio e Ambiente

San Marino, 9 giugno 2017/1716 d.f.R.
Prot. n. 66352
rif. pratica SPC 0310

Transito veicoli su strada Tessite a Montegiardino.

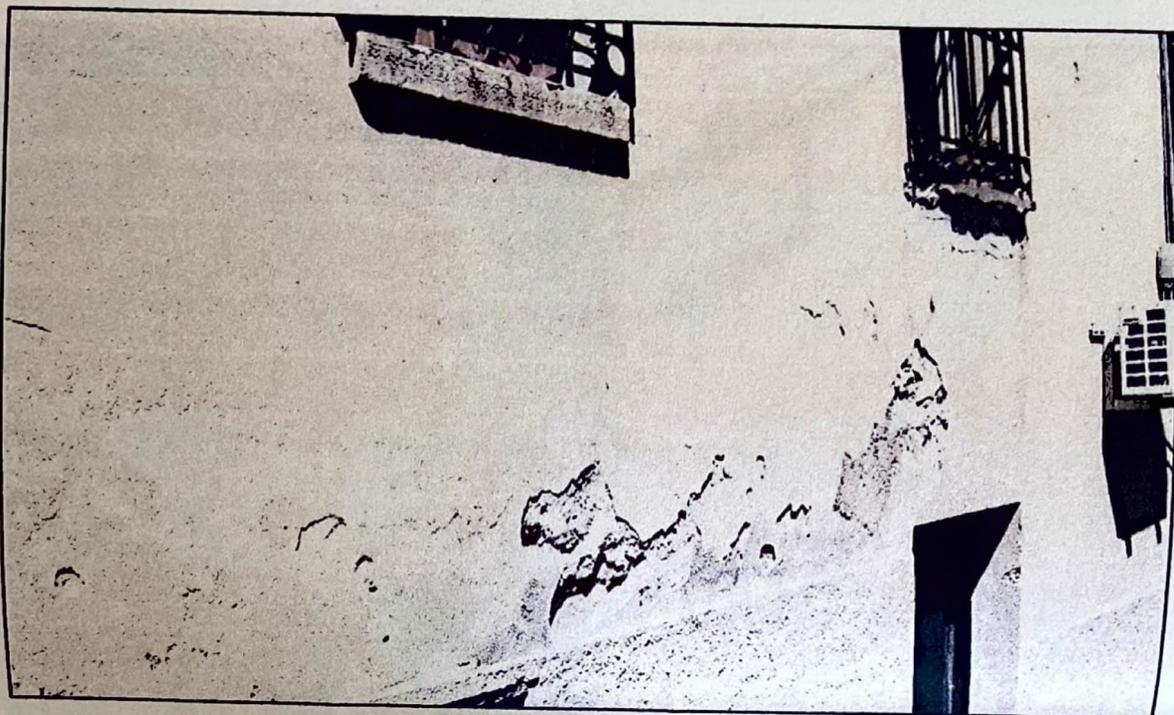
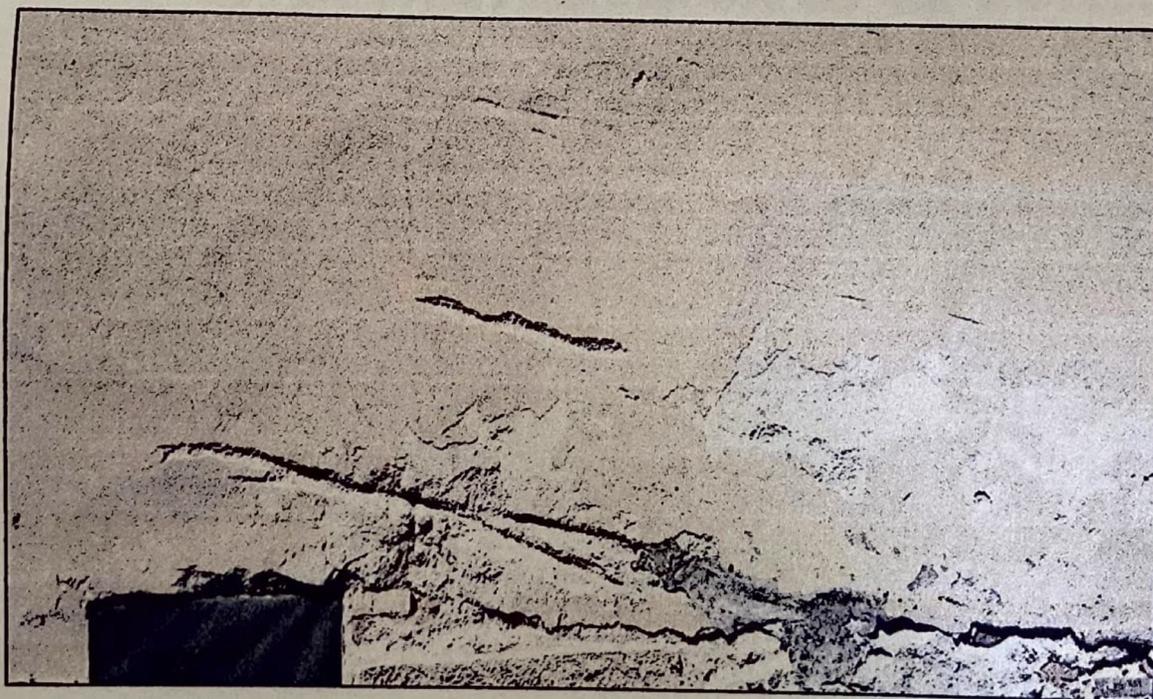
discesa in prossimità dell'edificio di cui alla particella n. 39, dove i carichi stradali vengono trasferiti come pressioni sulle murature dell'edificio.

foto 1-2: particolari danni ad edificio in prossimità dell'Innesto di strada Tessite su via del Dragone.

Sulla base di quanto sopra esposto si chiede che gli Enti e le Autorità in indirizzo prendano in considerazione - ciascuno per propria competenza - tutti gli accorgimenti per scongiurare ogni possibile rischio per la pubblica incolumità (pedoni in transito, danni ad edifici ecc.) e per non aggravare lo stato di precario equilibrio idrogeologico che caratterizza strada Tessite e l'area circostante; fra gli interventi che in via preventiva e generale appaiono applicabili si suggerisce, a titolo di esempio, il divieto di transito ai veicoli che eccedono determinate soglie di carreggiata, altezza e peso.

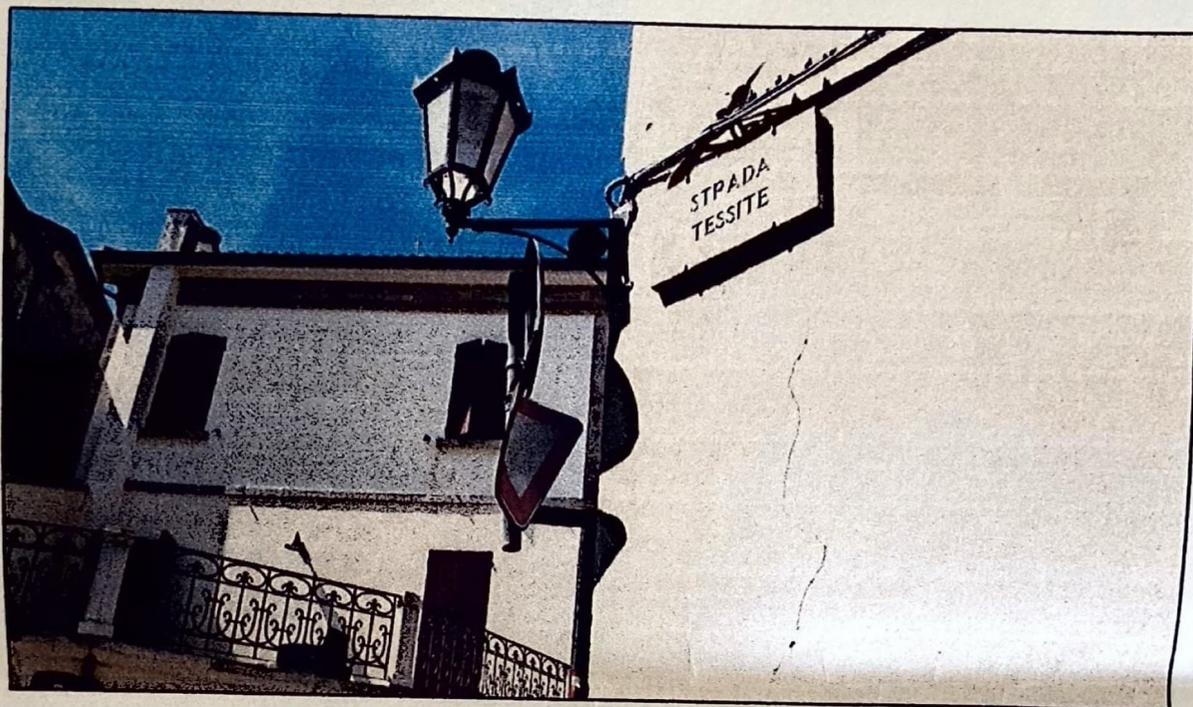
foto 3: particolare danni ai segnali stradali incrocio strada Tessite - via del Dragone.
